Two passage joint with controlled oil leakage drained of at connection DR  
Zweikanal Drehdurchführung mit kontrollierter Leckage: aus Anschluß DR

| | | | | ASSIEME | | GHR-34-SP-7750 | |
| | | | | GIUNTO 2 VIR DR CONTINUO | | | |

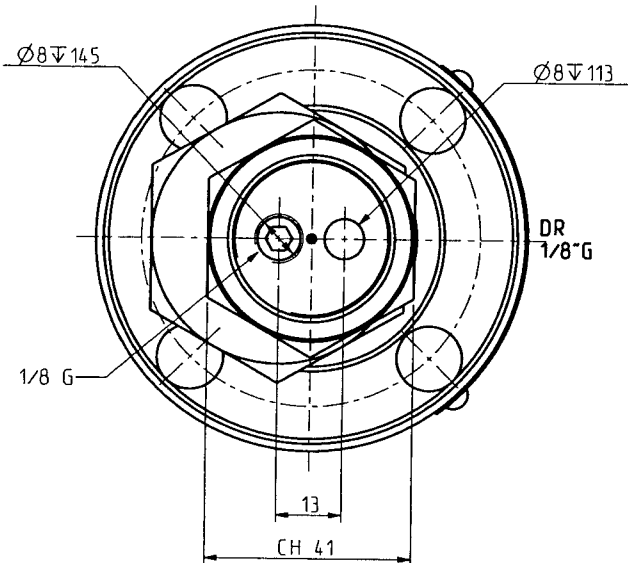
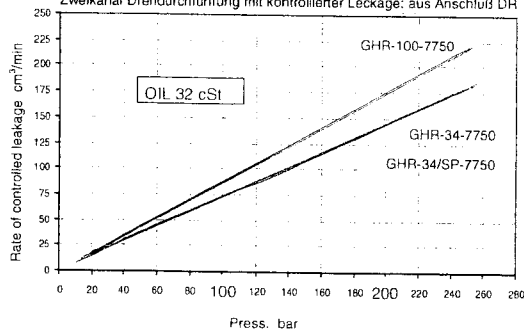
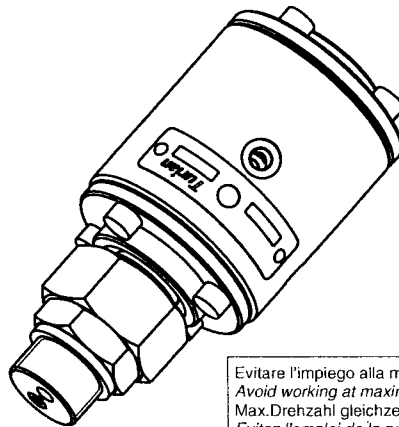
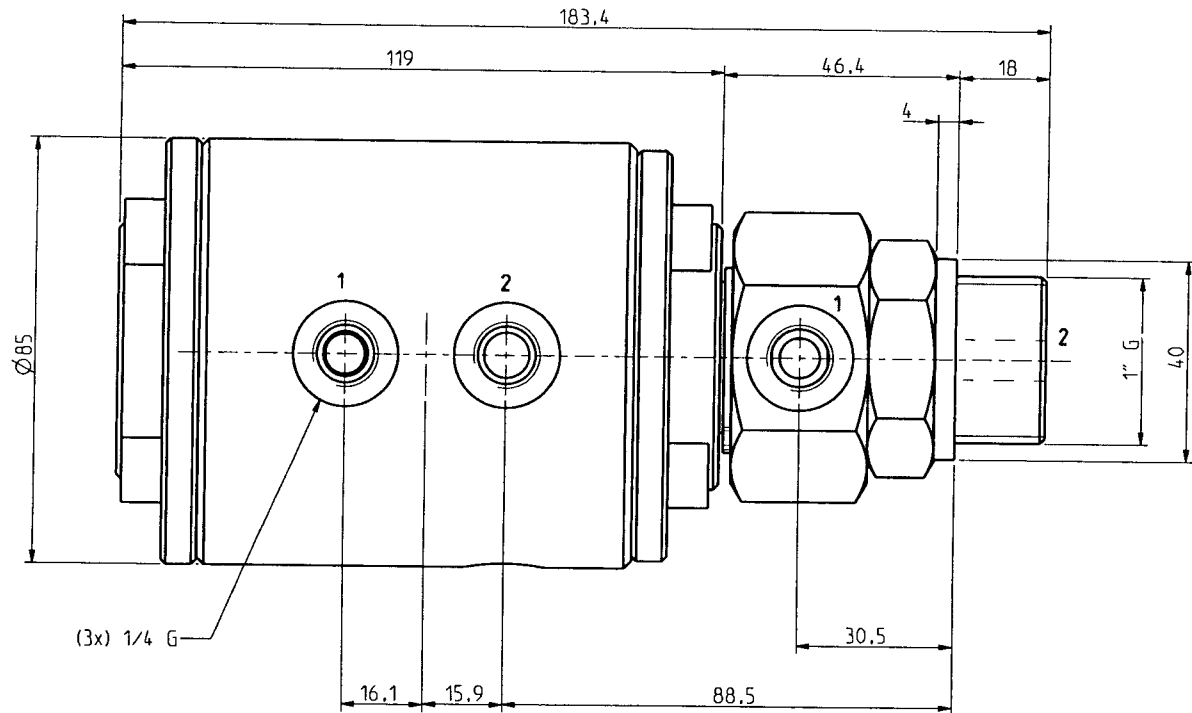
KEIN TROCKENLAUF  
VOR INBETRIEBNAHME BEIDE KANÄLE MIT ÖL BEFÜLLEN

**DRY RUN NOT POSSIBLE**  
FILL OIL INTO BOTH PASSAGES BEFORE STARTING TO ROTATE

Evitare l'impiego alla massima velocità con la massima pressione.  
 Avoid working at maximum speed with maximum pressure.  
 Max.Drehzahl gleichzeitig mit max. Druck ist zu vermeiden.  
 Évitez l'emploi de la pression maximum à la vitesse maximum.  
 Evitar el trabajo a máxima velocidad combinada con máxima presión.
